Palác v Rytířské

Ing. Petr Čeliš
Realsan, s. r. o.

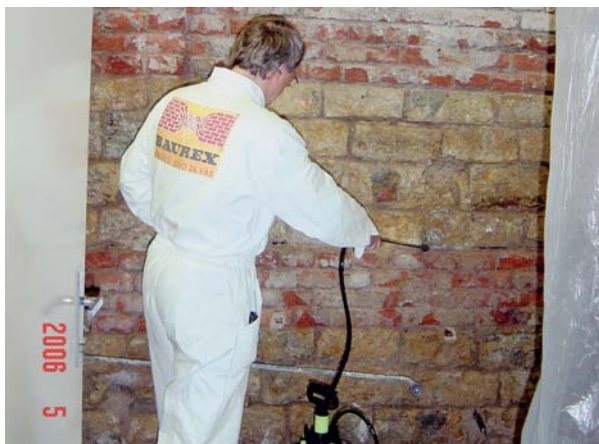
Napouštění opuky konzervačním prostředkem Anti Hydro.

Všechny tyto informace vedly navrhovatele řešení k systémové komplexní sanaci opukového zdiva formou odstranění nejenom důsledků vlhkosti, ale rovněž i odstranění příčin vlhkosti dle ČSN 730610 Sanace vlhkého zdiva a směrnice WTA 4-6-98 Dodatečná hydroizolace stavebních konstrukcí ve styku se zemínou. Prakticky to znamená, že se pro odstranění příčiny vlhkosti zvolila mechanická metoda formou celoplošné nízkotlaké chemické injektáže, prostřednictvím injektážních krémů firmy Remmers. Před oklepáním zdegradovaných omítek se do zdiva celoplošně vyvrtal rastr otvorů 200 x 200 mm, do hloubky 300 mm. Potom se oklepaly poškozené omítky, opukové zdivo se pečlivě očistilo a otvory se vyfoukaly stlačeným vzduchem. Takto připravené zdivo se napustilo konzervačním prostředkem proti bobtnání opuky Funcosil Anti Hydro firmy Remmers a následně se napustilo prostředkem na zpevnění zvětralého kamene Funcosil Steinfestiger 100, rovněž od firmy Remmers. Tyto povrchové úpravy kamene eliminují ztrátu pevnosti opuky, která při naměřené vlhkosti až 15 %, může ztratit i více než 60 % pevnosti.

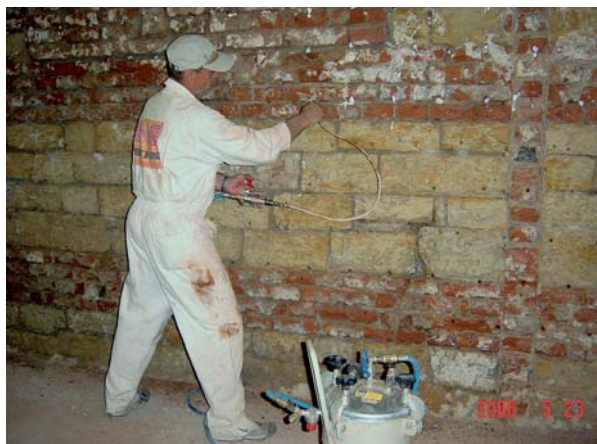
„Aplikace injektážního krému

Až teprve nyní se provedlo plošné vyplnění vyvrtaných otvorů injektážním krémem Aida Injektionscreme při spotřebě cca až 3 l/m² ve dvou plněních. Pokud by se však vyplnění

Speciální thixotropní mikroemulzní krém na siloxanové bázi tak měl vytvořit prostorové válce kolem vrtů v opuce, které se však neměly překrývat. Při aplikaci těchto krémů jsme však zjistili, že v některých částech opukového zdiva byly tyto krémy těžko rozpustitelné. Na obrázku (posledním na pravé straně) jsou vidět otvory, ve kterých byly krémy těžko rozpustitelné i po uplynutí doby tří týdnů.

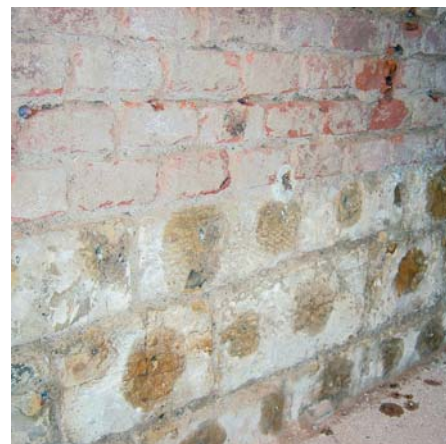
Stav po aplikaci injektážního krému, kdy se krém rozpustil

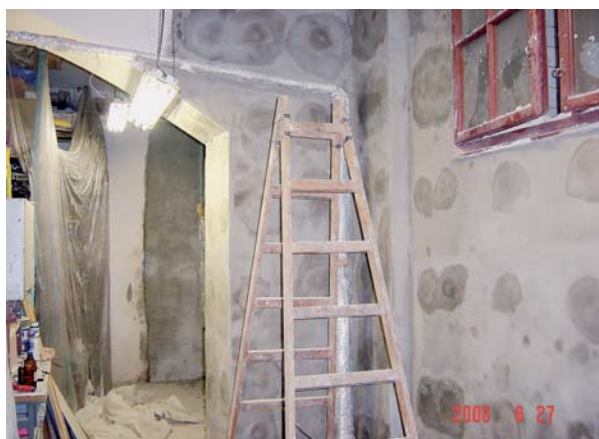
Aplikace hmoždinek a minerální stěrky.

3. Pokud je reálný předpoklad velkých nerovností zdiva a tedy i vysokých tloušťek vyrovnávacích vrstev, je vhodné umístit do sendvičové struktury výztužnou mřížku dokotvenou talířovými hmoždinkami, které eliminují případnou separaci souvrství. ■

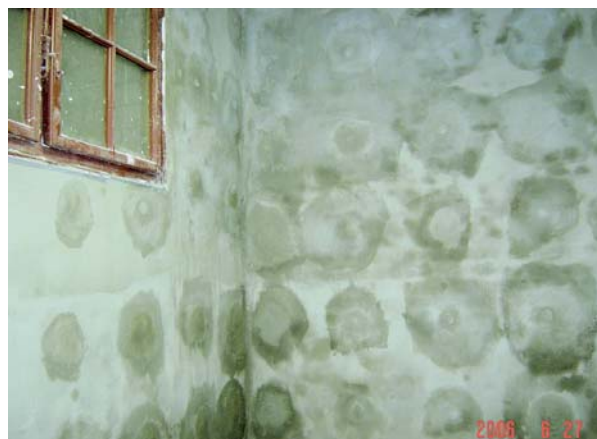
Finální pohled na ukotvení minerální stěrky pomocí výztužné mřížky a kotvičích talířových hmoždinek.

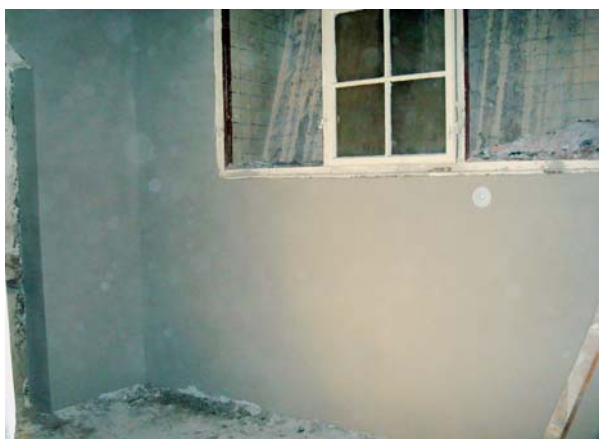
Po aplikaci sanačních omítek Baurex dle WTA.

BAUREX dle WTA firmy Realsan, v základní a vrchní skladbě o celkové tloušťce 3 cm. Vznikl tak sendvič sanačních a chránících vrstev, který vytvořil komplexní sanační systém s vysokou spolehlivostí a dlouhou životností.

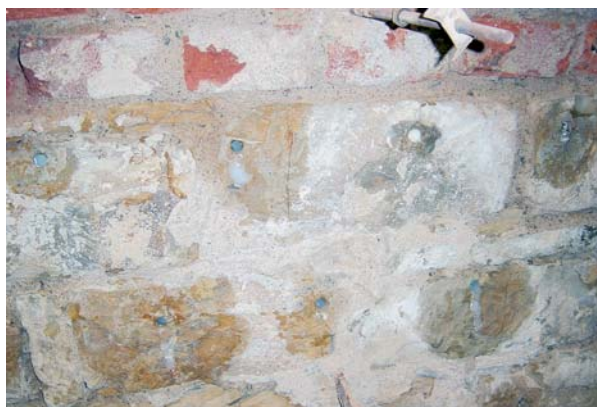
Případ, kdy se Injektcreme firmy Remmers ve vývrtu nerozpustil ani po uplynutí tří týdnů.

Abychom tuto situaci změnili, dodatečně jsme zvýšili teplotu zdiva přímotopnými tělesy. Situaci nám však komplikoval bezpečnostní režim, kdy ostraha uzavírala na noc všechny dveře a bránila tak přirozenému větrání a výměně vzduchu. V takových případech je nutné zabezpečit, aby nedocházelo ke zvýšení teploty v místnosti i ke zvýšení relativní vlhkosti vzduchu, kdy dochází ke kondenzační vlhkosti na povrchu a může tak dojít ke vzniku plísní.
